**PENYEDIAAN AIR MINUM BAGI
MASYARAKAT TERDAMPAK BENCANA SIKLON SEROJA
DI DESA NAEMANA KABUPATEN MALAKA**

Marthen Makaborang

Fakultas Teknologi Pertanian UKAW
e-mail: mambom3k@gmail.com

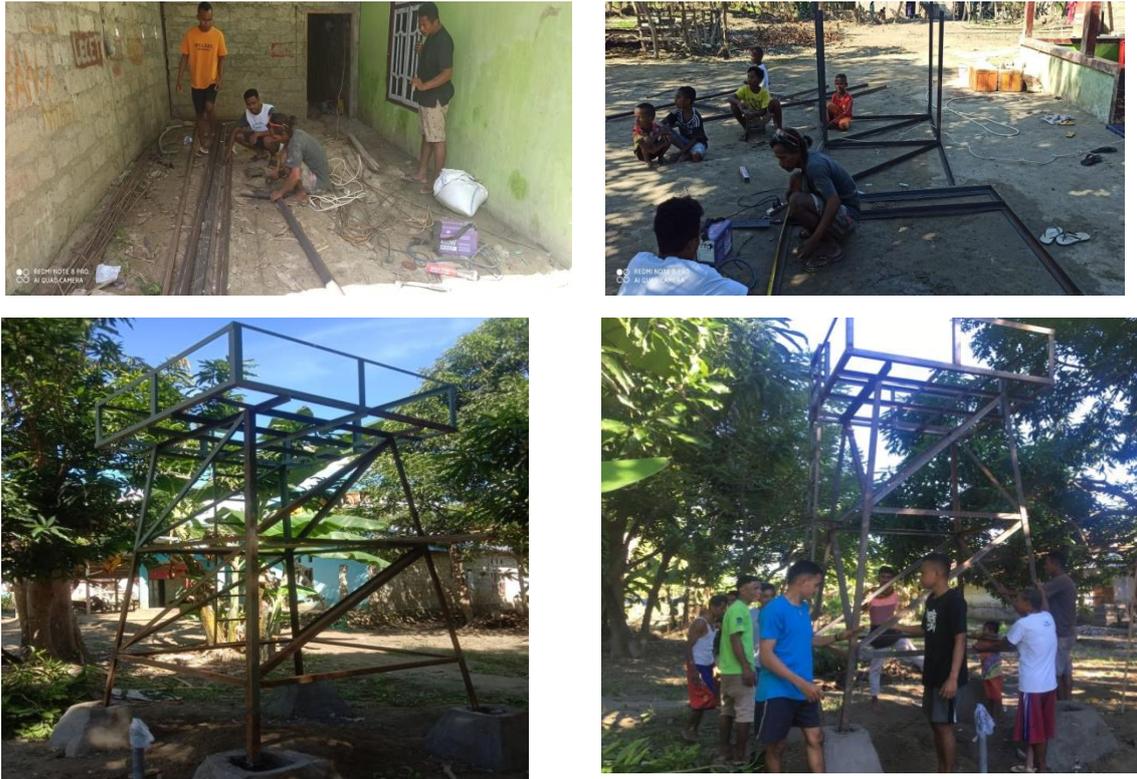
Gambar 1 Foto Pekerjaan Menara

Pembuatan menara dengan spesifikasi panjang, lebar dan tinggi 175 cm x 175 cm x 300 cm ini terbuat dari perpaduan besi siku 5x5 cm, 4x4cm dan 3x3 cm. Pekerjaan pembuatan menara dilaksanakan di dalam Desa Naemana dengan jarak 1.5 km dari lokasi. Hal ini dilakukan pada tempat tersebut karena berkaian dengan peralatan kerja dan ketersediaan daya listrik.

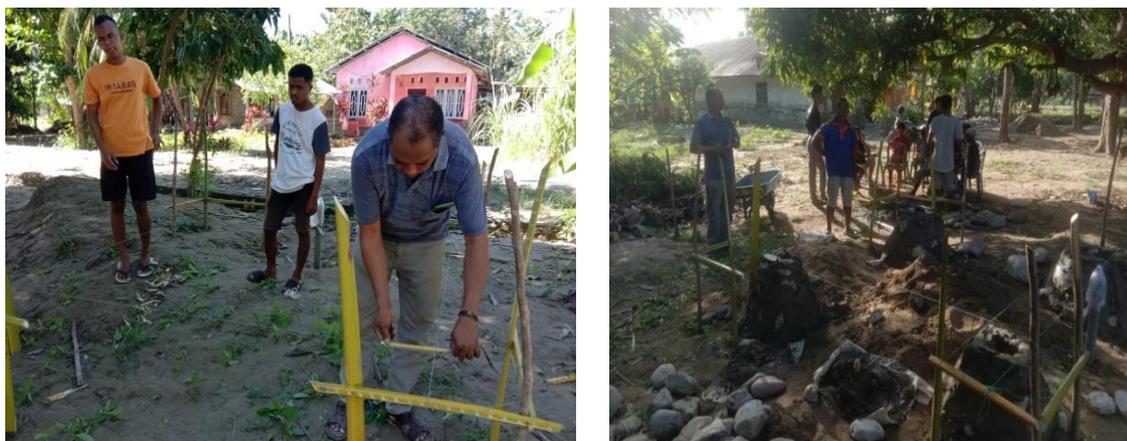
Dudukan menara dibuat dari pasangan campuran batu dan semen dengan ukuran panjang, lebar dan tinggi 50 cm x 50 cm x 100 cm yang terdiri dari 4 buah. Pekerjaan dudukan ini dimulai dari pembuatan profil pondasi. Adapun pekerjaan pembuatan dudukan menara sebagai berikut :

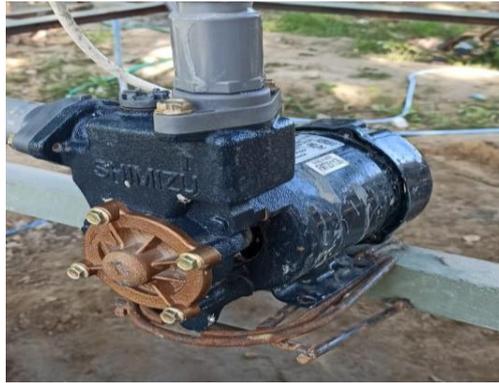
Gambar 2. Dudukan Dinamo

Langkah selanjutnya adalah Pembuatan Dudukan Dinamo. Dudukan dynamo (pompa) terbuat dari besi beton yang dirangkai langsung pada menara air dengan ketinggian 80 cm dari permukaan tanah. Hal ini dilakukan agar pompa aman dari kemungkinan banjir atau genangan air saat hujan.

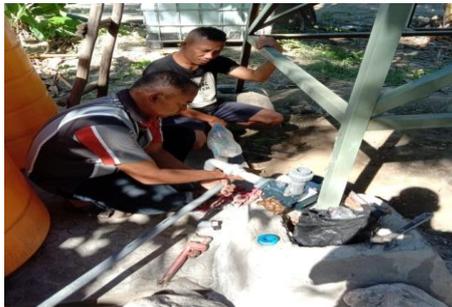
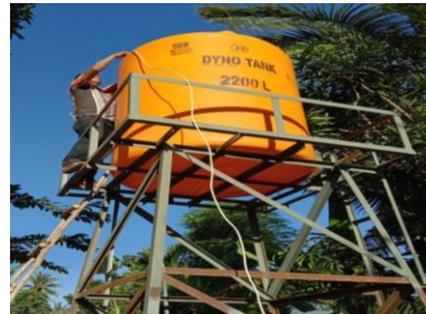
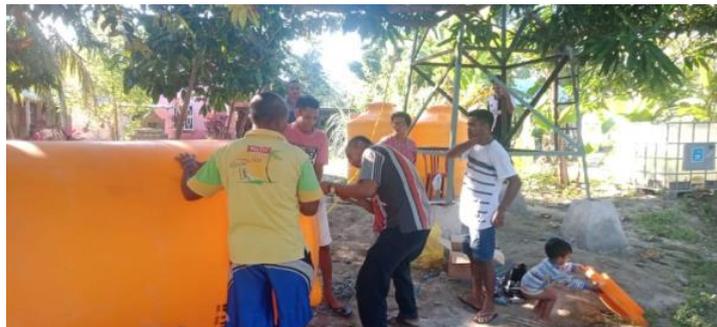
Gambar 3. Pembuatan Jaringan Instalasi Pompa dan Instalasi Listrik

Pembuatan Jaringan Instalasi Pompa dan Instalasi Listrik. Pembuatan jaringan instalasi pompa dimulai dari pekerjaan pemasangan pipa hisap dari pompa yang dilengkapi klep pada ujung pipa. Selanjutnya pemasangan pipa buang mulai dari pompa ke tandon. Semua pipa hisap dan buang terbuat dari pipa pvc ϕ 1". Pekerjaan instalasi lis trik pompa dilaksanakan dengan menghubungkan langsung dari Gedung Kebaktian Ora Et Labora Kobadiin, yang dirangkai dengan pelampung otomatis dengan tujuan agar pengisian air pada tandon dapat berlangsung secara otomatis yakni pompa hidup ketika kosong dan pompa mati ketika penuh.

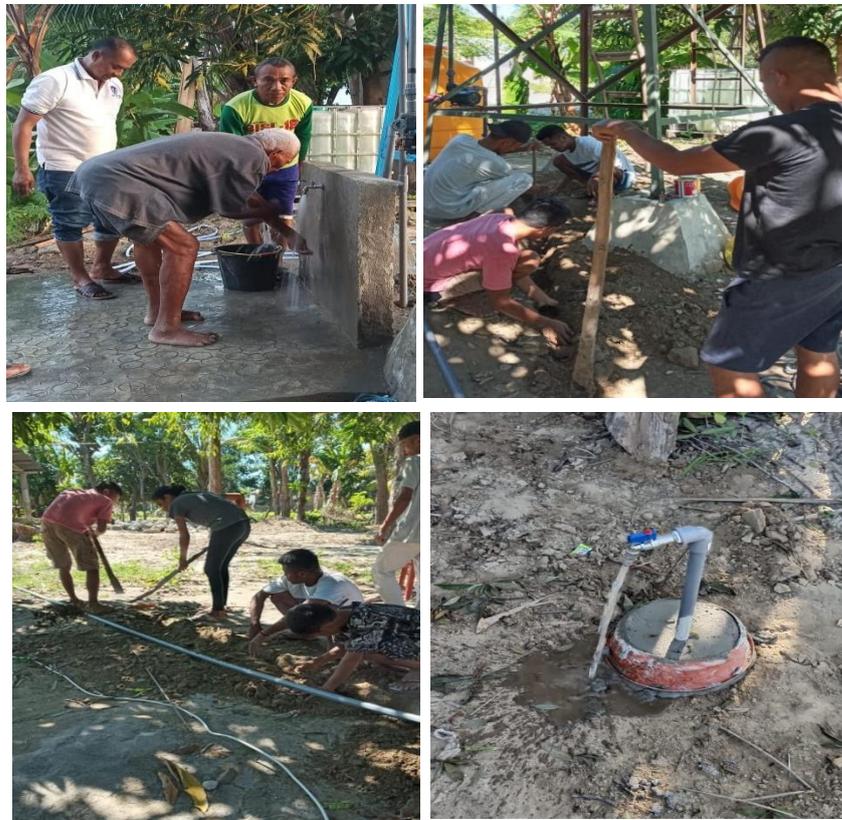
Gambar 4. Pembuatan Tugu Pegambilan Air

Pembuatan Jaringan Instalasi Air adalah Pekerjaan pemasangan instalasi air menggunakan pipa pvc ukuran ϕ 1" dan ϕ 0,5" dimulai dari tandon

penampungan hingga ke tugu-tugu pengambilan air yang tersebar di sekitar kompleks Gereja Ora Et Labora Kobadiin.

Tugu pengambilan air dibuat untuk memudahkan masyarakat dalam mengambil air baik untuk kebutuhan konsumsi ataupun untuk menyiram tanaman hortikultura secara terbatas. Adapun total tugu keran pengambilan air berjumlah 4 buah. Pembuatan Wastafel Jemaat dan Instalasi Air WC yakni Pada kegiatan ini juga dilakukan pekerjaan pembuatan wastafel bagi jemaat yang hendak beribadah atau mengikuti kegiatan di gereja. Wastafel ini dipasang tepat pada bagian depan yakni sebelah kiri pintu masuk gereja. Wastafel ini terkoneksi langsung dengan jaringan instalasi pompa sehingga air selalu tersedia saat diutuhkan.

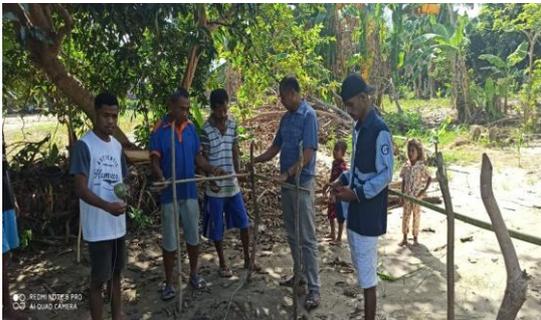
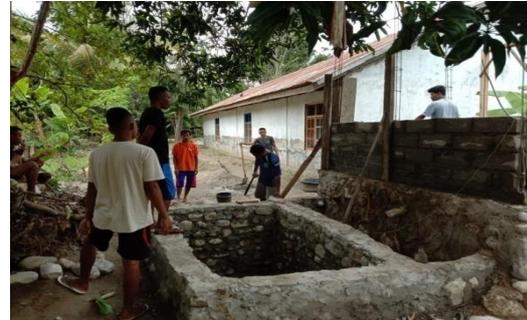
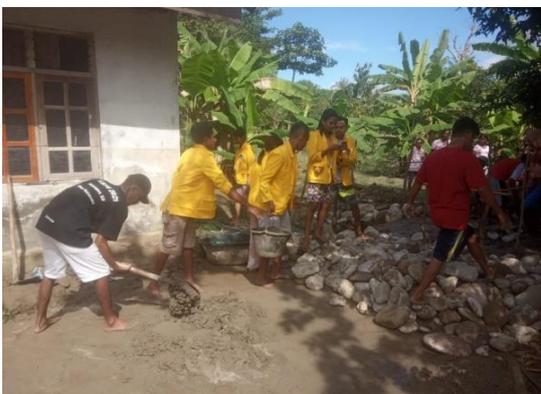
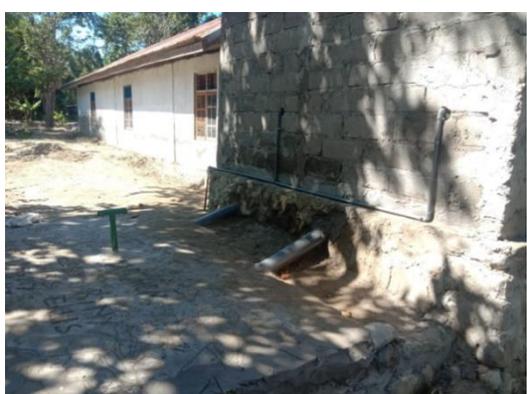
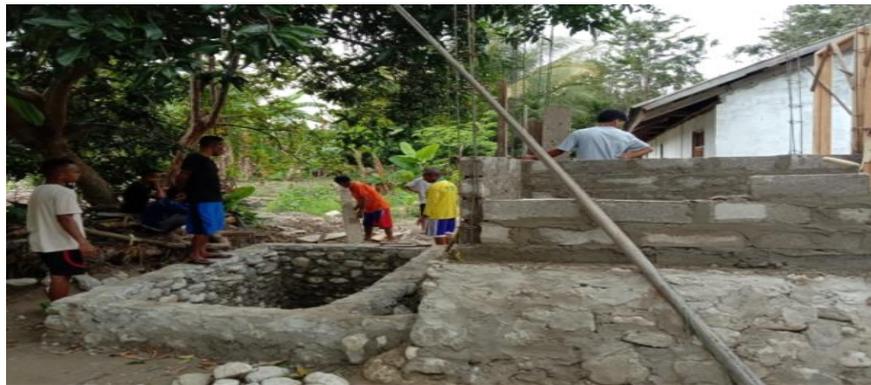
Gambar 6. pengerjaan bangunan WC hingga pemangan instalasi air.

Selain wastafel, juga dilakukan pemasangan instalasi WC gereja yang juga pekerjaan pembangunannya dilakukan bersamaan dengan kegiatan ini. WC terdiri dari 2 buah kamar yang pekerjaannya tuntas diluar finising sehingga sudah dapat dimanfaatkan oleh jemaat. Instalasi air pada WC ini juga sudah terkoneksi dengan irigasi pompa sehingga air selalu tersedia setiap saat. Berikut gambar kegiatan sejak pengukuran, pemasangan profil, pengerjaan bangunan WC hingga pemasangan instalasi air.
